Приложение 1
к Акту обследования ОСИ к паспорту
доступности ОСИ
N _____
от " ____ " _____ 20__ г.

1. Территории, прилегающей к зданию (участка)

Муниципальное бюджетное дошкольное образовательное учреждение «Центр развития ребенка – детский сад № 67»

г. Уссурийск, ул. Андрея Кушнира, 11

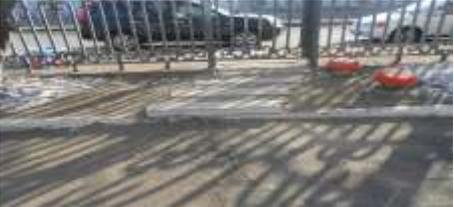
фото № 1

Фото № 3	На входах отсутствует информация об объекте для МГН, отвод для стоков воды, возможность вызова и ожидания помощи.	К,О,С	Привести в соответствие входы на территорию, предусмотреть водоотвод.	Капитальный ремонт
1.2	Путь (пути) движения на территории	есть

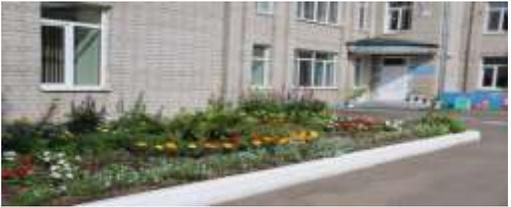
Фото № 4

Фото № 5	Поверхность тротуаров разрушена, неровная, отсутствуют стоки воды.	К, О,С	Привести в соответствие покрытие на тротуарах, предусмотреть водоотвод.	Капитальный ремонт.

Комментарий к заключению: необходимо провести работы по: благоустройству территории, поверхность которой разрушена, неровная и препятствует передвижению МГН на креслах – колясках или с костылями, предусмотреть водоотвод сточных вод. Необходимо согласовать с Администрацией УГО вопрос о выделении парковочных мест для МГН, созданию информационной поддержки на путях движения.

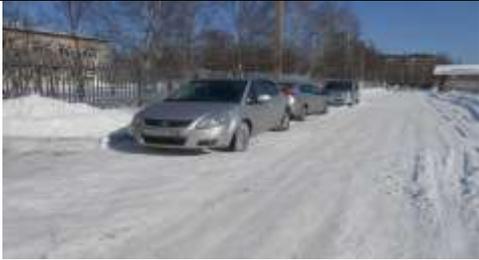
Отсутствует автостоянка с дублирующим знаком и дорожной разметкой для парковки автомобилей, салоны которых приспособлены для инвалидов на креслах – колясках.	К,О	Оборудовать автостоянку в соответствии с требованиями.	Капитальный ремонт
	Общие требования к зоне				Беспрепятственное передвижение по участку к зданию, отсутствие на входе турникетов, навесных калиток с непрозрачными полотнами. Наличие оборудованной автостоянки.

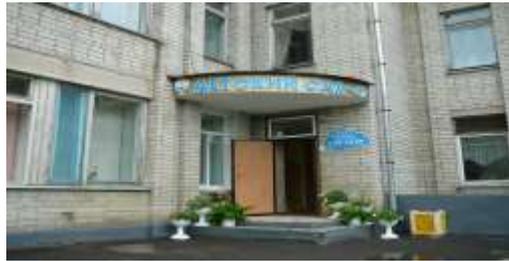
<p style="text-align: center;">Фото № 9</p>	<p>Главный вход в здание недоступен для инвалидов-колясочников. Марш центральной открытой лестницы не оборудован пандусом, отсутствуют поручни. Краевые ступени не выделены цветом или фактурой.</p>	О,С,К	<p>Установить пандус на главном входе. На лестнице главного и запасного входа установить поручни в соответствии с техническими требованиями. Краевые сту-</p>	Капитальный ремонт

Марш центральной открытой лестницы не оборудован пандусом

Установить пандус на центральном входе

Комментарий к заключению: необходимо установить пандус на центральном входе, установить поручни на центральной лестнице. На лестнице доступного для МГН запасного входа установить поручни. Краевые ступени лестниц выделить цветом или фактурой. Установить кнопку вызова на входе и знаки доступности для МГН.

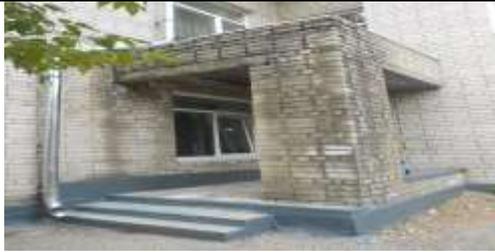
Фото № 10

На запасной лестнице, отсутствуют поручни, краевые ступени не выделены цветом или фактурой, нет знаков доступности.

пери выделить цветом или фактурой.

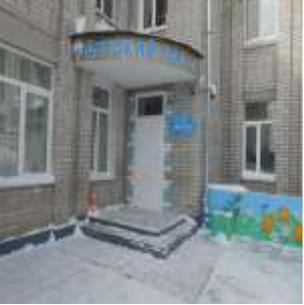
<p>Фото № 13</p>

<p>фото № 14</p>	Отсутствует кнопка вызова ответственного для доступа инвалида в здание на центральном входе, знаки доступности для МГН, имеются порожки. Входная дверь запасного входа без доводчика.	К,О,С	Установить кнопку вызова для вызова работника, знаки доступности для МГН. Произвести демонтаж порогов на пластиковых дверях невозможно. Установить двери с доводчиком на запасном входе.	Капитальный ремонт

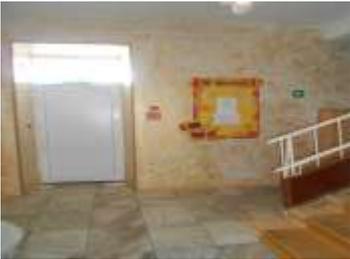
фото № 18	Порожки на пути движения, стеклянные двери не имеют предупредительных знаков. Ширина проемов дверей в коридорах – 80 см.	К,О,С	Привести в соответствие порожки, на стеклянных дверях наклеить предупредительные знаки.	Капитальный ремонт

Комментарий к заключению: Обслуживание инвалидов – колясочников, возможно осуществлять только на 1-ом этаже. Внутри здания необходимо подкорректировать пороги в дверных проемах, установить поручни к стене, нанести контрастную маркировку на лестнице для инвалидов с нарушением зрения. Все выходы по пути эвакуации привести в соответствие с техническими требованиями для МГН.

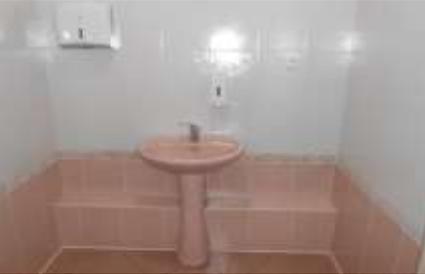
фото № 54	Отсутствуют поручни, крючки, кнопка вызова, информационное световое табло. Размеры кабин не соответствуют требованиям.	К,О,С	Предусмотреть перепланировку с целью оборудования туалетной комнаты в соответствии с требова-	капитальный ремонт

ниями.	
5.2	Душевая/ ванная комната	Нет						
5.3	Бытовая комната (гардеробная)	Да		Фото №63,64,65,66	Не выделены контрастным цветом дверные проемы, дверные ручки одного цвета с дверным полотном. На стеклянных дверях нет предупредительных знаков.	К,О,С,Г	Выделить контрастным цветом дверные проемы, заменить дверные ручки. Наклеить предупредительные знаки.	Текущий ремонт

Комментарий к заключению: В рамках капитального ремонта возможно произвести мероприятия по обеспечению доступности для инвалидов в туалетную комнату, и в том числе для инвалидов колясочников-оборудование туалетной комнаты на 1-м этаже с учетом технических требований для МГН.
