**Приложение 1**  
**к Акту обследования ОСИ к паспорту**  
**доступности ОСИ**  
N \_\_\_\_\_  
от " \_\_\_\_ " \_\_\_\_\_ 20\_\_ г.

**1. Территории, прилегающей к зданию (участка)**

**Муниципальное бюджетное дошкольное образовательное учреждение «Центр развития ребенка – детский сад № 67»**

**г. Уссурийск, ул. Андрея Кушнера, 11**

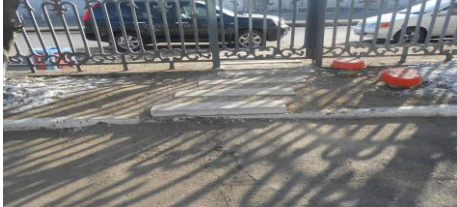
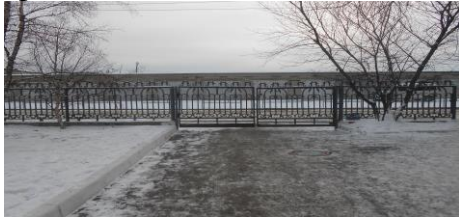
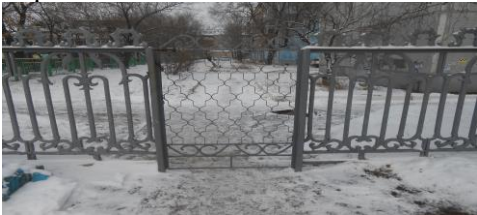
<p>Фото № 3</p>	На входах отсутствует информация об объекте для МГН, отвод для стоков воды, возможность вызова и ожидания помощи.	К,О,С	Привести в соответствие входы на территорию, предусмотреть водоотвод.	Капитальный ремонт
1.2	Путь (пути) движения на территории	есть

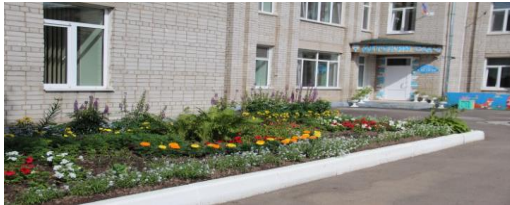
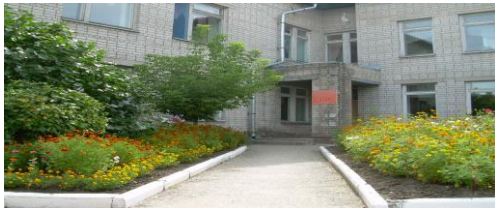
<p>Фото № 5</p>	Поверхность тротуаров разрушена, неровная, отсутствуют стоки воды.	К, О,С	Привести в соответствие покрытие на тротуарах, предусмотреть водоотвод.	Капитальный ремонт.

Комментарий к заключению: необходимо провести работы по: благоустройству территории, поверхность которой разрушена, неровная и препятствует передвижению МГН на креслах – колясках или с костылями, предусмотреть водоотвод сточных вод. Необходимо согласовать с Администрацией УГО вопрос о выделении парковочных мест для МГН, созданию информационной поддержки на путях движения.

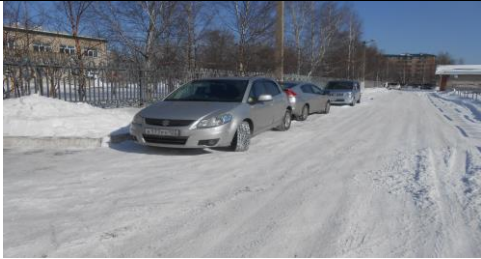
Отсутствует автостоянка с дублирующим знаком и дорожной разметкой для парковки автомобилей, салоны которых приспособлены для инвалидов на креслах – колясках.	К,О	Оборудовать автостоянку в соответствии с требованиями.	Капитальный ремонт
	Общие требования к зоне				Беспрепятственное передвижение по участку к зданию, отсутствие на входе турникетов, навесных калиток с непрозрачными полотнами. Наличие оборудованной автостоянки.

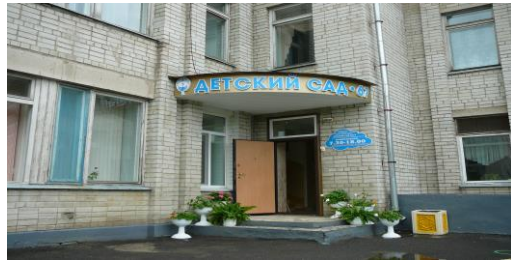
<p style="text-align: center;">Фото № 9</p>	<p>Главный вход в здание недоступен для инвалидов-колясочников. Марш центральной открытой лестницы не оборудован пандусом, отсутствуют поручни. Краевые ступени не выделены цветом или фактурой.</p>	О,С,К	<p>Установить пандус на главном входе. На лестнице главного и запасного входа установить поручни в соответствии с техническими требованиями. Краевые сту-</p>	Капитальный ремонт

пери выдeлить цветом или фактурой.

Установить пандус на центральном входе

Комментарий к заключению: необходимо установить пандус на центральном входе, установить поручни на центральной лестнице. На лестнице доступного для МГН запасного входа установить поручни.

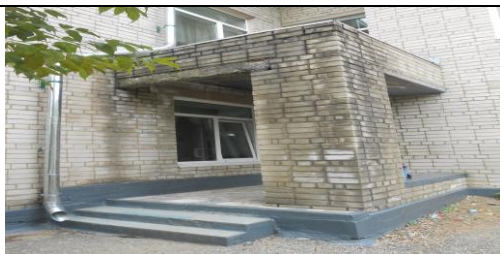
Фото № 10

На запасной лестнице, отсутствуют поручни, краевые ступени не выделены цветом или фактурой, нет знаков доступности.

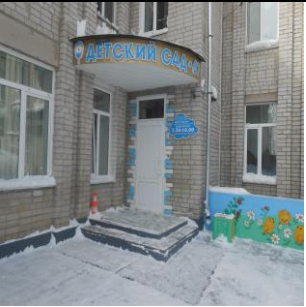
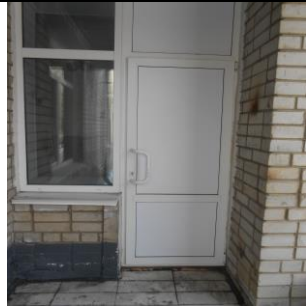
<p>фото № 14</p>	Имеются порожки.	К,О,С	Произвести демонтаж порогов на пластиковых дверях невозможно.	Капитальный ремонт
2.5	Тамбур	есть

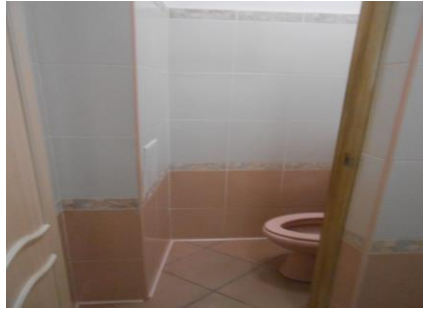
фото № 55

<p>фото № 54</p>	Отсутствуют поручни, крючки, кнопка вызова, информационное световое табло. Размеры кабин не соответствуют требованиям.	К,О,С	Предусмотреть перепланировку с целью оборудования туалетной комнаты в соответствии с требова-	капитальный ремонт

ниями.	
5.2	Душевая/ ванная комната	Нет						
5.3	Бытовая комната (гардеробная)	Да		Фото №63,64,65,66	Не выделены контрастным цветом дверные проемы, дверные ручки одного цвета с дверным полотном.	К,О,С,Г	Выделить контрастным цветом дверные проемы, заменить дверные ручки.	Текущий ремонт
	Общие требования к зоне				Доступная кабина в туалетной комнате должна иметь размеры: шир.1,65м, глубина 1,80м, шир. двери 0,9м, крючки для одежды. костылей и др., откидные опорные поручни, штанги, информационное световое табло, система оповещения для связи с дежурным. Ширина двери 1,2 м. Двери открывают наружу. Писсуары вертикальной формы, на высоте от пола не более 0,4м. Унитазы с опорой для спины. Двери обеспечиваются специальными знаками. Водопроводные краны с рычажной рукояткой.

Комментарий к заключению: В рамках капитального ремонта возможно произвести мероприятия по обеспечению доступности для инвалидов в туалетную комнату, и в том числе для инвалидов колясочников-оборудование туалетной комнаты на 1-м этаже с учетом технических требований для МГН.
